Intervenciones estructurales para la recuperación del edificio histórico del Teatro Colón (2002-2010)

Javier Fazio

Ingeniero Civil

Asesor de la Unidad Proyecto Especial del Teatro Colón, Ministerio de Desarrollo Urbano, GCABA del Carril – Fazio Ingenieros Civiles

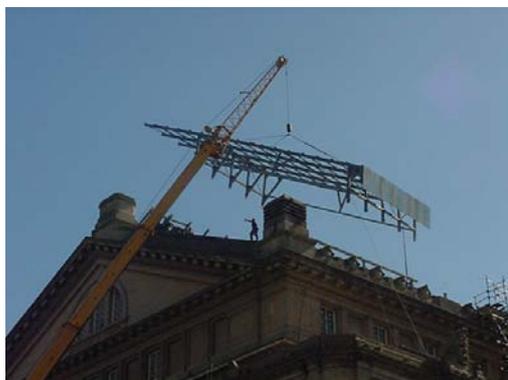
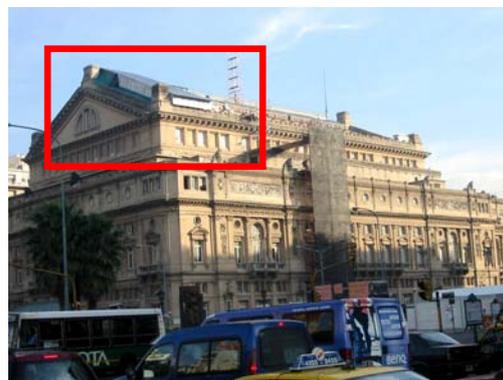
■ Montaje de una cubierta provisoria móvil para el recambio de la cubierta de zinc de la sala

La cubierta de zinc existente había reemplazado en 1936-37 a la original (de plomo) del año 1908, que estaba resuelta con una estructura de cabriadas metálicas a dos aguas para soporte del cerramiento, de las que también pende el plafond sobre la sala, colgado mediante una serie de tensores verticales. Sobre las cabriadas aparecía un entablonado machihembrado de pino-tea, bandejas de zinc del lado exterior y chapas de acero galvanizado del lado interior, que se presume cumplían la función de protección contra incendio del maderamen. Entre el machimbre y el zinc se tenía una capa de aislamiento acústico brindado por un compuesto celulósico prensado y un manto bituminoso a manera de barrera hidrófuga.

El indispensable reemplazo de la cubierta de zinc existente implicaba el desmantelamiento y retiro de elementos existentes, y el izado y colocación de nuevos elementos, en una superficie de 3400 m², con el Teatro en funcionamiento. Esta situación, más la necesidad de proteger los bienes interiores, de permitir que los operarios trabajaran a resguardo y de optimizar los tiempos de obra, requirió el diseño, y montaje de una “sobrecubierta” provisoria móvil que se fuera desplazando sobre rieles en la dirección longitudinal de la sala, de manera de proteger al edificio histórico durante las etapas en las que cada sector quedaba a la intemperie.

La elevación y colocación sobre sus rieles de esta cubierta de nueve toneladas de peso propio (sin chapas) exigió una complicada ingeniería de montaje y control, e implicó un operativo de nueve horas de duración. Se utilizó una grúa móvil con pluma de 52 metros de alcance, que implicaba la acción de 90 toneladas de desplazamiento (peso propio y contrapesos) en la calzada de la calle Cerrito, bajo la que se ubican parte de los subsuelos del Teatro correspondientes a la ampliación de 1970. La respuesta de la estructura de hormigón armado sobre primer subsuelo frente a la acción de esta carga fue monitoreada mediante flexímetros ubicados *ad-hoc* en los elementos estructurales sobre los que actuaría en las distintas posiciones requeridas para el izaje y en el recorrido para ubicarse en dichos lugares.

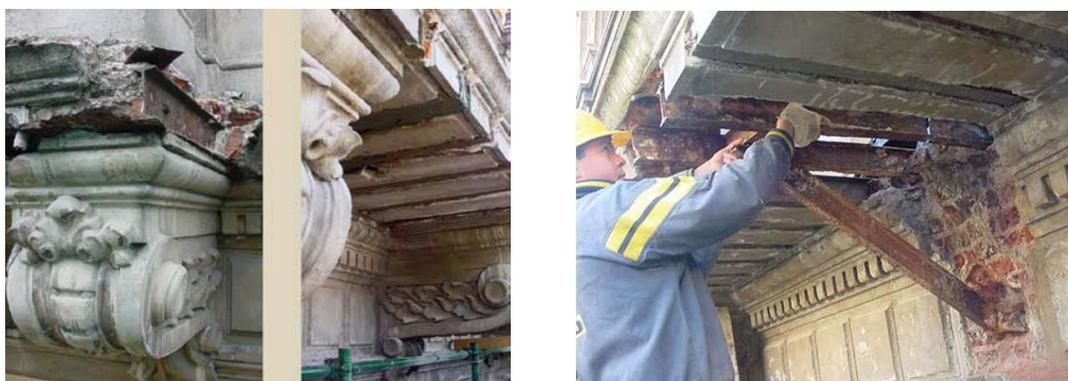
Las estructuras de soporte y las fijaciones de los elementos salientes (balcones, molduras, ornatos, cornisamientos, modillones, denticulos, ménsulas, rosetones, cariátides, mascarones, grupos escultóricos) presentaban en muchos casos deterioros considerables provocados por su centenaria exposición a los efectos ambientales mencionados. Su condición resultaba preocupante en relación con la capacidad portante remanente, e implicaba riesgos considerables de desprendimientos y caídas de los elementos soportados, con evidentes consecuencias accidentales y patrimoniales.

Resultaron importantes los trabajos de consolidación estructural necesarios en ocho balcones del Salón Dorado sobre las fachadas de Tucumán, Libertad y Toscanini. La estructura de los mismos está compuesta por una losa de bovedillas planas extendidas entre perfiles “doble te” perpendiculares a la fachada y empotrados en el entrepiso interior correspondiente. Las ménsulas ornamentales que dan la apariencia de soportar los balcones son piezas premoldeadas no estructurales que cuelgan de un sistema de tensor y puntal de perfiles de acero ubicados bajo los bordes laterales de cada balcón.

Se recurrió a todas las técnicas terapéuticas aplicables en estos casos, tales como refuerzos estructurales con chapas de acero, reemplazos completos de perfiles, tratamientos anticorrosivos, y fijaciones mediante anclajes químicos de barras de acero inoxidable para soporte de premoldeados ornamentales.

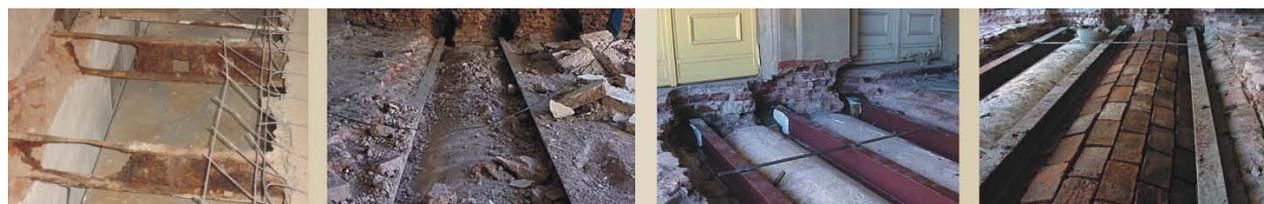
■ **Estudios e intervenciones sobre patologías estructurales en forjados de cubiertas planas y de planta baja sobre primer subsuelo**

La acción de los agentes climáticos, las intervenciones para reparación de cubiertas que agregaron grandes cargas a las originales y un mantenimiento insuficiente configuraron un cuadro patológico que obligó al diagnóstico del estado estructural de los elementos de cubiertas planas. En el caso de los pisos de la planta baja de los laterales Tucumán y Viamonte, se tenía un cuadro similar, motivado por el ingreso de agua desde ambas calles, la acción de agentes agresivos provenientes de las operaciones de limpieza, el maltrato originado en usos no previstos que impactaron inadecuadamente y un mantenimiento insuficiente

El grado de avance de la corrosión del acero de los perfiles del forjado resultó en muchos casos inadmisibles, con tramos completos en los que el alma o un ala habían desaparecido. En los casos extremos se decidió la demolición de sectores de bovedilla y su reemplazo con perfiles, mampuestos, geometría de arcos y técnicas constructivas similares a las originales.

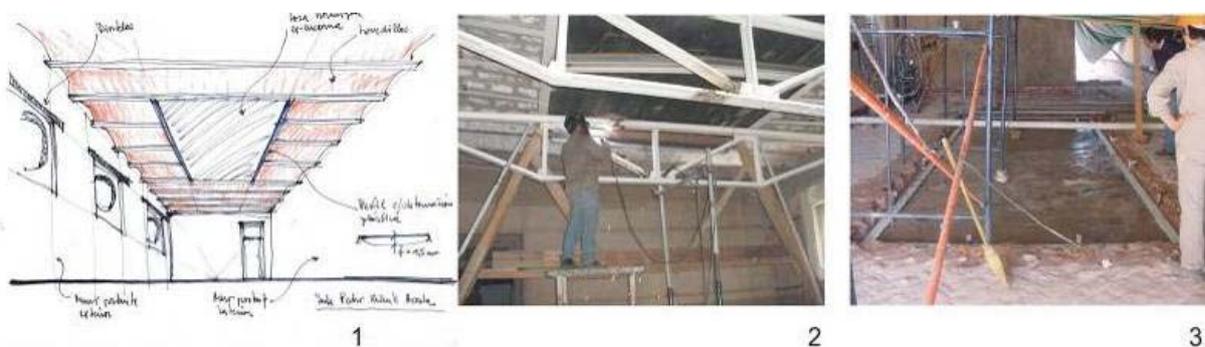
En los casos originados por incrementos extraordinarios de cargas (cegado de lucarnas en azoteas con losas de hormigón, por ejemplo) hubo que recurrir a la colocación de vigas reticuladas nuevas que pudieran soportar con seguridad razonable las cargas permanentes agregadas en intervenciones previas, francamente nocivas para la seguridad estructural.

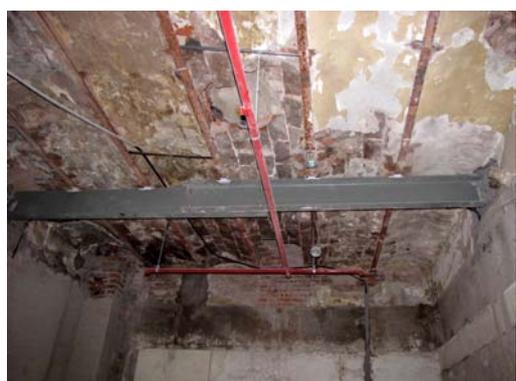
■ **Estudios e intervenciones sobre patologías estructurales en forjados de los entresijos de las Áreas Laterales Viamonte y Tucumán**

Una combinación de patologías originadas por vicios ocultos de la construcción original e intervenciones inadecuadas a lo largo de la historia del edificio, requirió la ejecución de cuantiosos refuerzos estructurales en todos los niveles de las áreas laterales ubicadas sobre la calle Viamonte y sobre la calle Tucumán. En gran parte de las superficies afectadas por los vicios ocultos, se procedió a reforzar las losas de bovedillas reduciendo las luces de flexión de los perfiles originales. Debíó recurrirse a la colocación de apoyos adicionales para cortar la luz de flexión de los perfiles de bovedilla, dichos apoyos fueron materializados mediante la colocación de nuevos perfiles de acero de gran porte que brindaran la rigidez necesaria.

La disposición, segmentación, vinculación y apoyo sobre las paredes portantes de los perfiles de refuerzo debieron ajustarse en obra de acuerdo con las particularidades que presentaba cada sector intervenido y según los requerimientos que aparecían para posibilitar el montaje de los elementos a colocar.

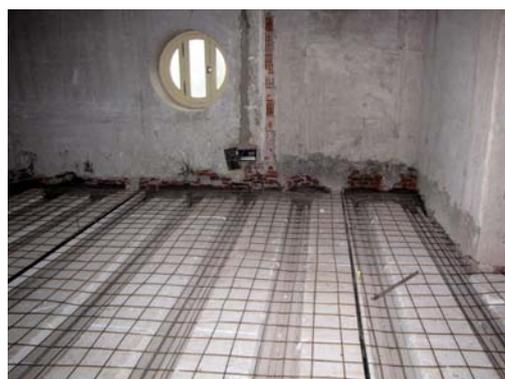
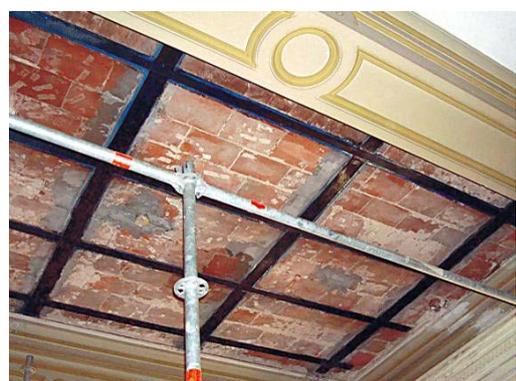
En algunos sectores se presentó una combinación de condiciones de cargas permanentes, escasa resistencia y rigidez de los perfiles existentes, niveles de piso terminado no modificables y alturas de paso inferiores reducidas y valor ornamental del cielorraso, que obligaron a una solución diferente: se demolieron pisos y contrapisos correspondientes a intervenciones modernas, se dejó el forjado de bovedillas y perfiles soportando su peso propio, y se colocaron nuevas losas por encima (en el espesor previamente demolido) constituidas por viguetas premoldeadas pretensadas, bloques de poliestireno expandido y carpeta de compresión de hormigón in situ. Visto el estado general de los entresijos y diversos defectos constructivos originales y de intervenciones posteriores, la demolición debió efectuarse con métodos que minimizan la energía aplicada necesaria (en lo posible utilizando herramientas manuales) y debió controlarse estrictamente la acumulación de escombros para evitar que originasen sobrecargas importantes.

Por último, se dio también el caso de losas en las que el valor patrimonial de las terminaciones del local inferior impedían su refuerzo desde el nivel inferior. Este fue el caso de los forjados de primer piso sobre los foyers laterales, no era aceptable ninguna solución de reemplazo de losas o de agregado de elementos resistentes voluminosos por debajo de las mismas, considerando la existencia de molduras ornamentales que convenía preservar y apuntando a una minimización del impacto de la intervención sobre los valo-

res arquitectónicas de estos sectores de acceso del público. Se recurrió a técnicas de refuerzo basadas en la colocación de bandas FRP (fibras de carbono embebidas en una matriz de resinas epoxi).

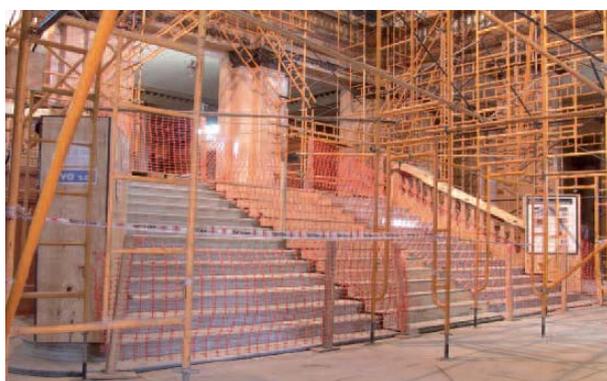
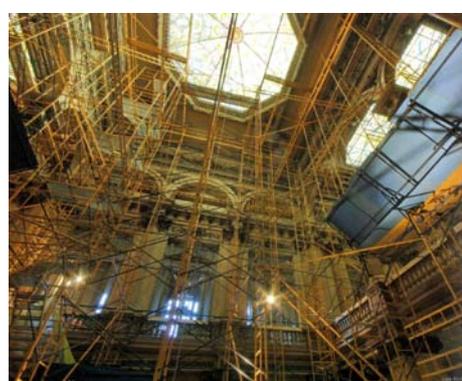
■ **Diseño e instalación de plataformas de trabajo para la restauración del foyer principal**

Se diseñó y montó una estructura de andamios tubulares que permitió el acceso de los restauradores a toda la superficie interna del Foyer, transmitiendo su peso y las sobrecargas de uso al terreno, sin apoyarse en la gran escalinata de mármol que permite el ingreso a la platea y ocupa todo el ancho del local.

Las superficies objeto del restauro a las que se debía acceder cómodamente, limitan un volumen libre de 12 m por 12 m en planta y unos 20 m de altura. Se debió recurrir al diseño de un puente autoportante, sin ninguna vinculación lateral con el edificio para su arriostramiento, y el apeo de cargas hasta el terreno a través del subsuelo.

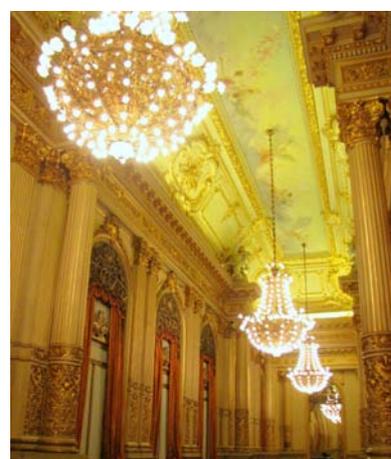
■ **Montaje de pasarelas de inspección definitivas en el entretecho sobre el salón dorado**

En el entretecho existente entre la cubierta plana y el cielorraso de los locales que conforman el Salón Dorado, que ostenta una de las ornamentaciones más valiosas del edificio, se dispusieron los nuevos conductos para brindar aire acondicionado a este sector del edificio histórico. Al espacio del entretecho se accedía históricamente por unas escotillas pequeñas ubicadas en un desnivel de las azoteas, y se circulaba por el mismo sobre tabloneros improvisados que alguna vez se habían apoyado sobre las cuadernas de la estructura de madera que daba soporte al cielorraso abovedado del salón.

Para una adecuada inspección y mantenimiento de las instalaciones termomecánicas, se debían montar largos tramos de pasarelas metálicas ubicados en ese mismo entretecho. La operación de montaje presentaba un riesgo extremo por la valía de los elementos a preservar en los cielorrasos, la caída de elementos estructurales ó herramientas sobre los mismos hubiera constituido un desastre patrimonial.

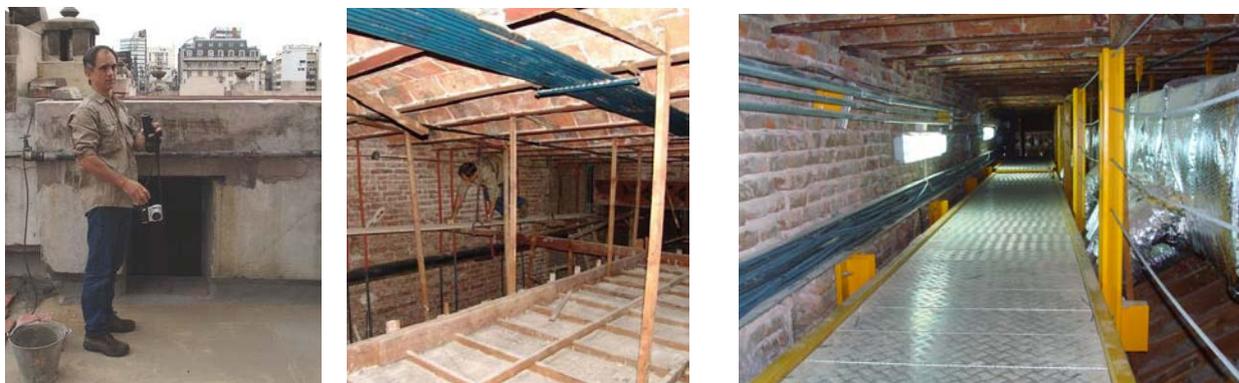
Una vez ingresados los materiales, todo el trabajo de montaje y vinculación se realizó desde las tablas apoyadas sobre las cuadernas de madera que soportan los cielorrasos históricos, a través de un amplio espacio en planta pero de altura menor que la requerida por un hombre erguido. En ciertos sectores la escasa altura de paso obliga a circular agachado y en otros directamente de rodillas, o “en cuatro patas”.

La solución estructural de las pasarelas quedó condicionada por la minimización de los pesos a manipular y la prohibición de soldar. Se recurrió a perfilera de acero conformado en frío y piso de placas livianas desmontables simplemente apoyadas. Los tramos de pasarela se apoyaron en ménsulas abrochadas a los muros portantes históricos, mediante anclajes químicos.

Se descartó la vinculación de las pasarelas a la estructura superior (bovedillas de las cubiertas planas). Para alivianar el conjunto, y facilitar las tareas de mantenimiento de instalaciones, las barandas se resolvieron con parantes livianos y cables de acero como elementos horizontales de contención.

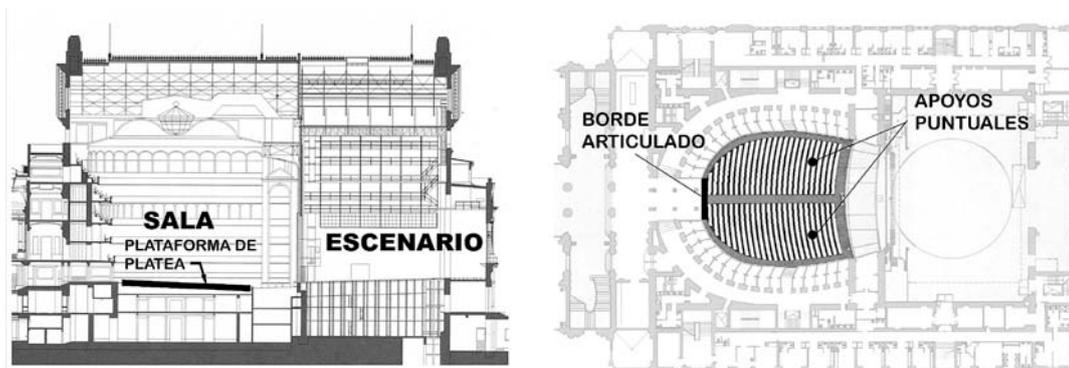
■ Nivelación provisoria de la plataforma pivotante de platea, y diseño e instalación de plataformas de trabajo para la restauración de la sala

La plataforma pivotante de platea se adapta a la forma de herradura alargada que muestra la planta de la sala, al estilo de los grandes teatros italianos del siglo XIX. Se trata de una enorme placa de más de 400 m² de superficie, con 3 bordes curvos y otro recto, que se apoya únicamente en cinco puntos, 3 enormes bisagras ubicadas en el borde recto, el más alejado del escenario, y dos apoyos puntuales internos (sobre tornillos sinfín) ubicados de manera tal que dejan longitudes de 6 y 7 metros en voladizo en las direcciones longitudinal y transversal respectivamente.

La estructura de la placa está formada por una retícula normal de vigas principales IPN420 e IPN330 que descansa sobre los 5 apoyos, y vigas secundarias IPN120 cada 80 cm apoyadas sobre aquellas. La plataforma de piso propiamente dicha está constituida por tirantes con una escuadría de 3" x 3" separados 55 cm y parquet de pinotea. El peso total de la plataforma se estima entre las 35 y las 40 toneladas. Cada reacción en los dos apoyos internos (tornillos sin fin) se transmite a una columna circular de 80 cm de diámetro fundada en el terreno, y constituida por un encamisado de chapa cilindrada de acero de 1/4" de espesor, cerrada mediante solape y roblonado, que contiene un relleno de material aglomerado tipo hormigón, y barras redondas verticales de acero común. El borde articulado mediante las tres bisagras se apoya directamente en un muro de mampostería con función portante y fundación directa.

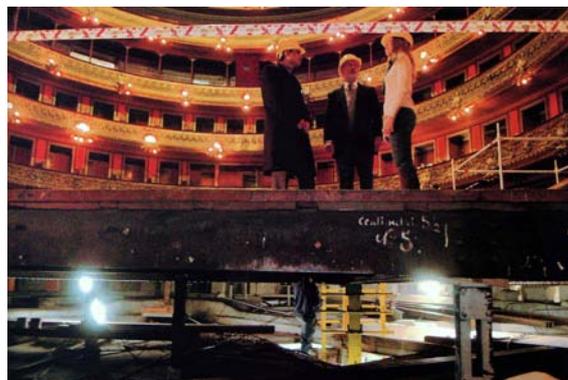
Las tareas de nivelación de la plataforma de platea se iniciaron en la mañana del 19 de Mayo de 2007. El plan consistía en provocar un desplazamiento de 70 cm, medido en dirección vertical sobre los apoyos (el valor sería bastante mayor en el extremo de la plataforma, debido a la gran distancia en voladizo entre apoyos y bordes). La secuencia operativa consistió en la elevación de la altura necesaria en etapas de 10 cm. Se agregó al obvio control de presiones (fuerzas aplicadas), un control de efectos reales en términos de desplazamientos, implementado mediante una escala graduada y fija contra la que se medían los ascensos de plomadas vinculadas a la plataforma. En los primeros escalones de carga, estas lecturas mostraron comportamientos irregulares hasta que se produjeron todos los acomodamientos de los elementos de la estructura, pero luego la relación causa-efecto se volvió regular y acorde con las previsiones teóricas. De la lectura de los manómetros de la central de comando se obtuvo una lectura máxima de presión que correspondió a una carga máxima sobre cada gato hidráulico del orden de las 14 toneladas.

El proceso completo de nivelación duró 5 horas. Alcanzada la posición deseada, se procedió a retirar los “gatos”, y la reacción correspondiente a los apoyos durante el período en el que se mantendría elevada la plataforma quedó entonces tomada por el sistema de puntales telescópicos agregados *ad-hoc*.

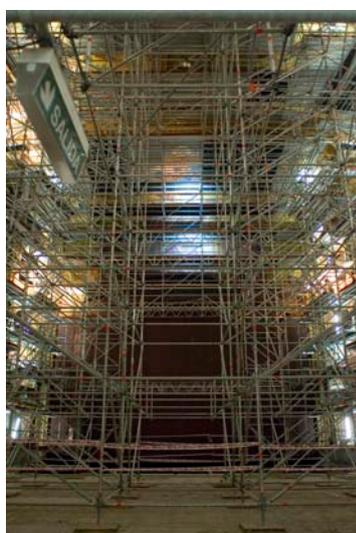
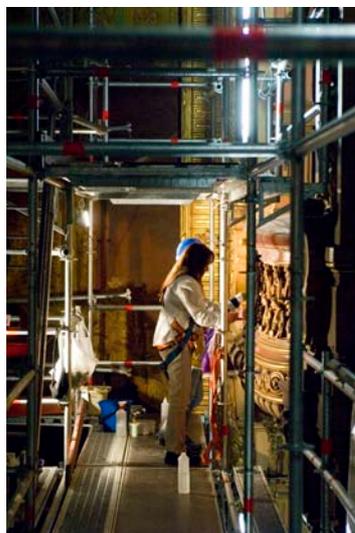
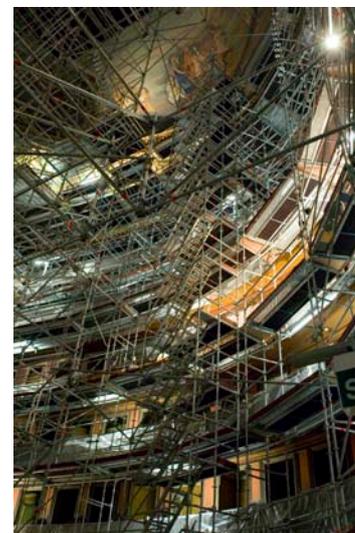
La estructura de andamios multidireccionales, plataformas y escaleras, especialmente importados para el restaur, fue calificada periodísticamente como “la mayor escenografía jamás montada en la sala principal”.
