LAS PINTURAS DE LA CÚPULA DEL TEATRO COLÓN

HISTORIAS, MITOS Y LEYENDAS

Graciela Weisinger, Licenciada en Museología*

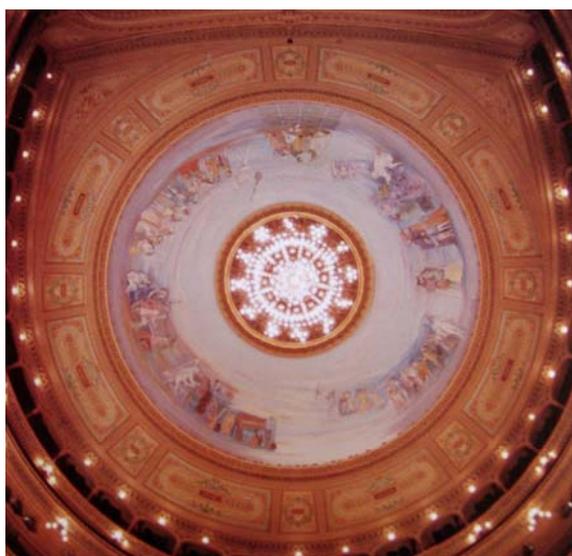
Plafond actual realizado por el artista Raúl Soldi

En el caso del Colón, las pinturas originales ya no existían y la nueva ornamentación fue colocada directamente sobre la superficie de yeso reconstruida en la cúpula. Este trabajo abarcó los meses de diciembre de 1965 y enero, febrero y parte de marzo de 1966.³ El motivo y los tonos elegidos por el artista, son de fuerte contraste con las demás pinturas que decoran la Sala, siguiendo un concepto similar al elegido por el artista Chagall para el plafond de la Ópera de París, que coincide con el gusto de la época y perseguía - según el artista Soldi - utilizando los dominantes tonos verde Veronés mezclados con blanco, dar la sensación de altura y liviandad.

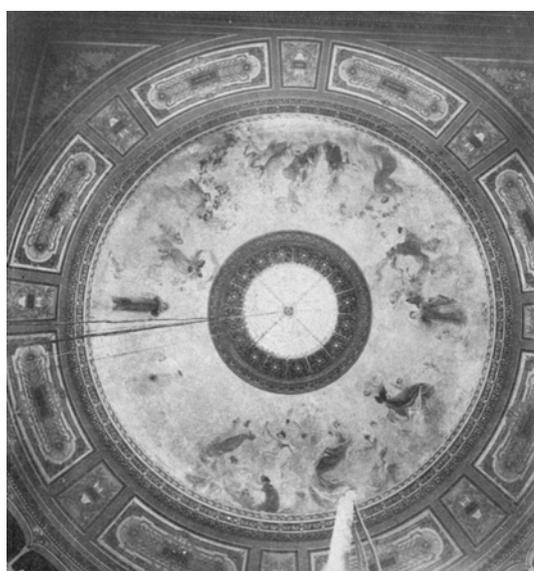
En su conjunto, la pintura del plafond original representaba una alegoría: el Dios Apolo, pulsando de pie su lira, en un carro “tirado por cuatro piafantes corceles blancos”.¹² Apolo, preside siempre el cortejo de las nueve Musas, pero en este caso particular sólo figurarían siete de ellas. La atmósfera lograda por el artista, fue la de un velo suave donde las figuras parecen flotar en el espacio; la obra tenía unidad de color con las restantes pinturas de la sala. El sector preponderante, con Apolo como personaje destacado, se encuentra en el lateral más próximo al escenario, compensado por el grupo de figuras que aparecían en el sector cercano a la puerta de entrada de la sala.

Plafond original hoy desaparecido

La fotografía del plafond original, única imagen en la que se ve en forma completa y que se reproduce en este artículo, fue tomada del suplemento especial de *La Revista Artística de Buenos Aires*.¹⁴

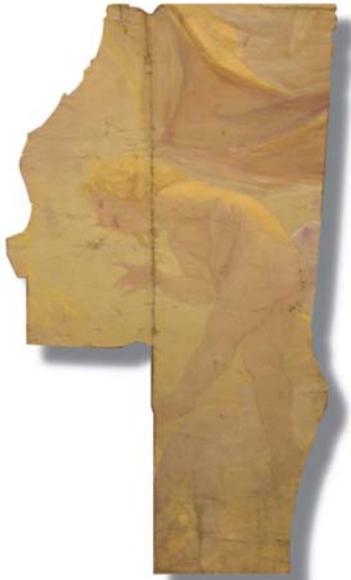
Fragmento I encontrado perteneciente al plafond original

Una detectivesca búsqueda tuvo como resultado el hallazgo de varios fragmentos de la pintura de la cúpula original en manos de particulares que recortaron algunos motivos de menor tamaño para decorar sus hogares en el momento en que se ordenó el descarte de las telas retiradas del plafond. Cabe destacar que, luego de retiradas, las telas permanecieron por más de treinta años dobladas y apiladas en el taller de escenografía. De los fragmentos hallados, sólo a dos de ellos se accedió para su estudio físico-químico.

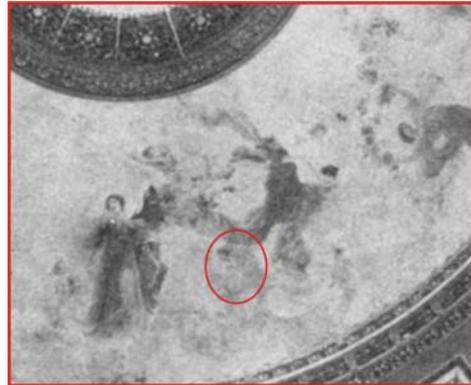
Localización del fragmento I en el plafond original

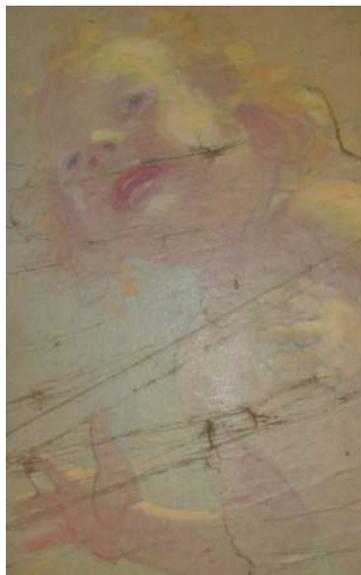
Fragmento II encontrado e identificación de tonos

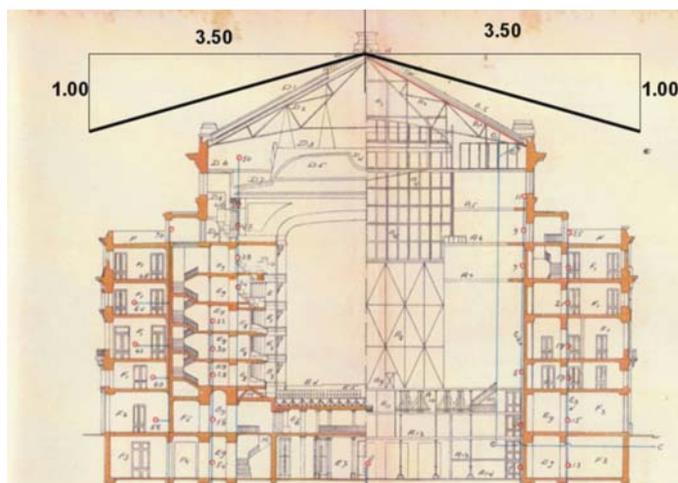
La inclinación del techo del Teatro Colón resulta mayor a la recomendada para el uso de grandes planchas de plomo y esta fue la causa que produjo su resquebrajamiento a lo largo de casi 30 años del “trabajo” incorrecto del material debido a la acción de la gravedad. El plomo se va escurriendo hacia abajo, reduciendo su espesor en la zona superior y aumentándolo en la zona baja. Las chapas están fijadas al maderamen, en la parte superior, a fin de ocultar los tornillos o clavos mediante el solape de la chapa que tiene arriba. Como este movimiento nunca tiene lugar en sentido inverso, las chapas sufren rajaduras horizontales en la parte alta de las mismas, permitiendo el paso de las aguas pluviales.

Corte del Teatro Colón donde se observa que el ángulo del techo es superior al máximo recomendado para grandes planchas de plomo

Pero ¿Cuál fue la causa originaria de esas filtraciones? El techo se encontraba revestido exteriormente por chapas de plomo y, tanto la Memoria del Despacho Ejecutivo de 1936 como el Anuario Municipal 1936-1937, se refieren al recambio “por deterioros del techo de plomo”. El reemplazo fue realizado por chapas de cinc entre los años 1936-1937. Aparentemente entonces se decidió cambiar el material: plomo por zinc. En el año 2004 y con motivo de la restauración total del edificio se realizó el segundo recambio de los techos que entonces ya eran de zinc.
