Intervenciones estructurales para la recuperación del edificio histórico del Teatro Colón (2002-2010)

Javier Fazio

Ingeniero Civil

Asesor de la Unidad Proyecto Especial del Teatro Colón, Ministerio de Desarrollo Urbano, GCABA del Carril – Fazio Ingenieros Civiles

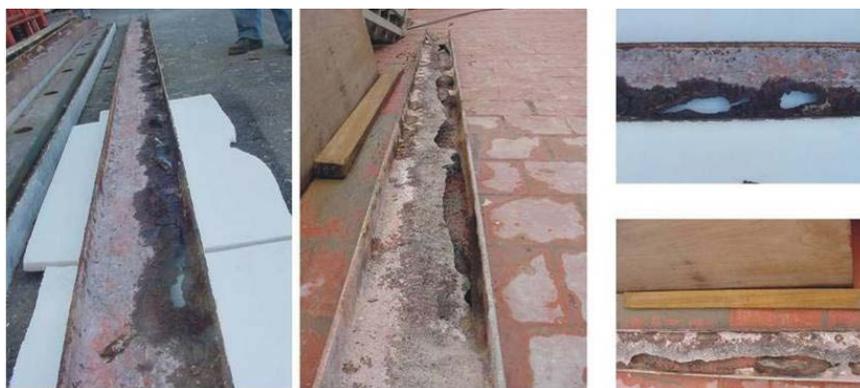
Un intento de emitir una calificación global y resumida del estado en que se encontraron las estructuras históricas existentes nos llevaría a definir la situación de este modo:

“circunstancias de magnitud similar a la previsible en relación con la obsolescencia natural de materiales y sistemas constructivos, pero de un orden remarcablemente mayor al esperable en relación con las patologías causadas por la falta de mantenimiento, las acciones ambientales, múltiples intervenciones locales descuidadas y agresivas, e intervenciones generalizadas desacertadas”.
